Comisión Verificadora al proyecto “Escobal”
en el municipio de San Rafael Las Flores, Santa Rosa

11 de marzo de 2021

Ciudad de Guatemala, 20 de mayo de 2021

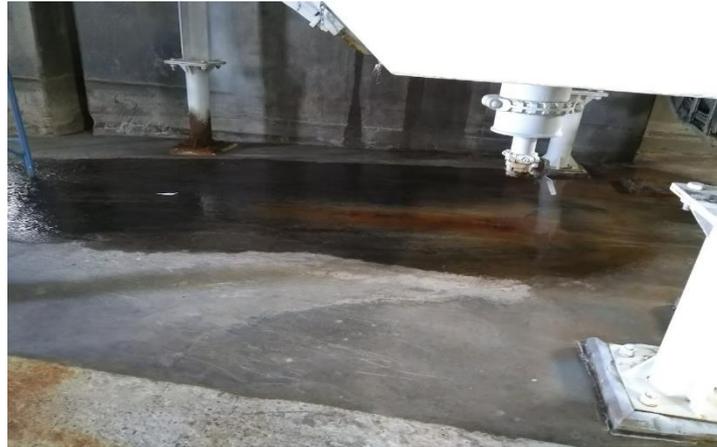
Figura No. 11. Área húmedas y presencia de óxido

Las actividades que la empresa indicó que estaban realizando era el desmontaje de máquinas para poder llevar a cabo sandblasting y poder quitar así óxido y luego cubrirlas con pintura. El piso del edificio de molienda se encontraba mojado, recién lavado.

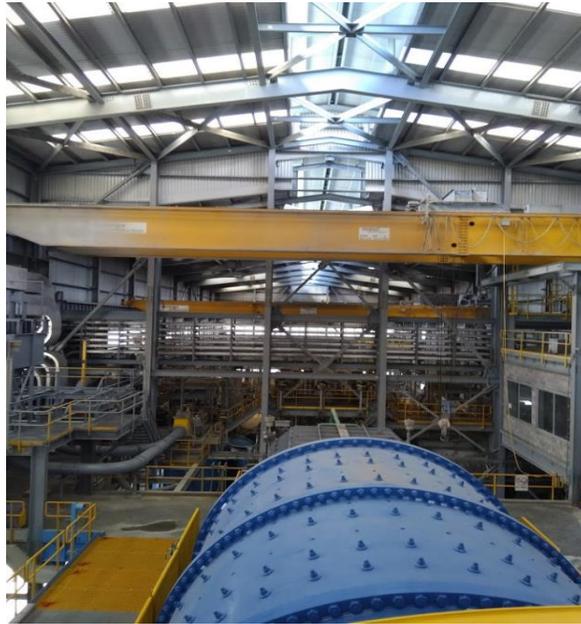
Figura No. 12. Área de trituración

El área de trituración y molienda se encuentra desactivada, las máquinas y bandas transportadoras vacías. Algunas máquinas se encuentran desarmadas y en mantenimiento. Se identificó agua en el suelo de las galeras, según lo indicado por el personal de la entidad, esto se debe a posible fuga. Se observaron bolsas de una tonelada y media tonelada con el concentrado para exportación en las bodegas, las cuales se encuentran en dicho lugar desde 2017.

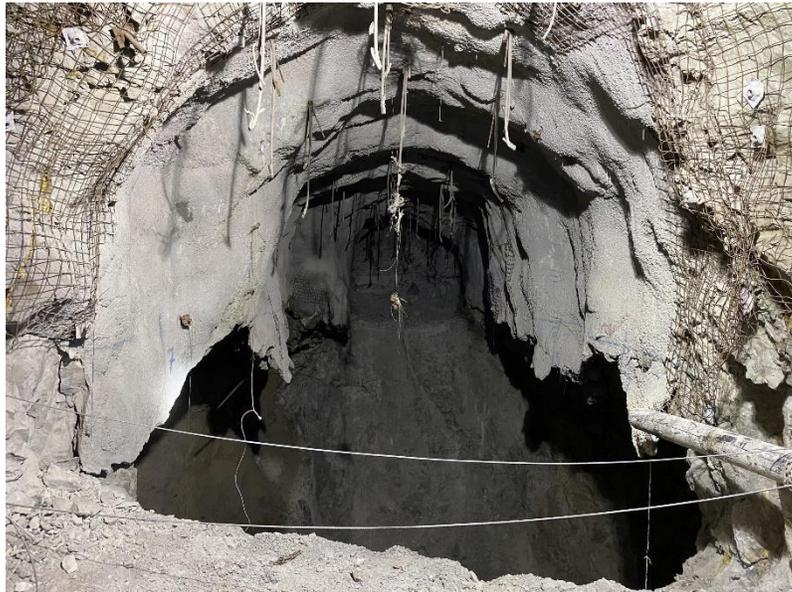
Figura No. 17. Cámara de explotación abierta

Se puede observar que dicha cámara de explotación, no se encuentra sellada, esta área no posee soportes de estabilidad en comparación con los túneles.

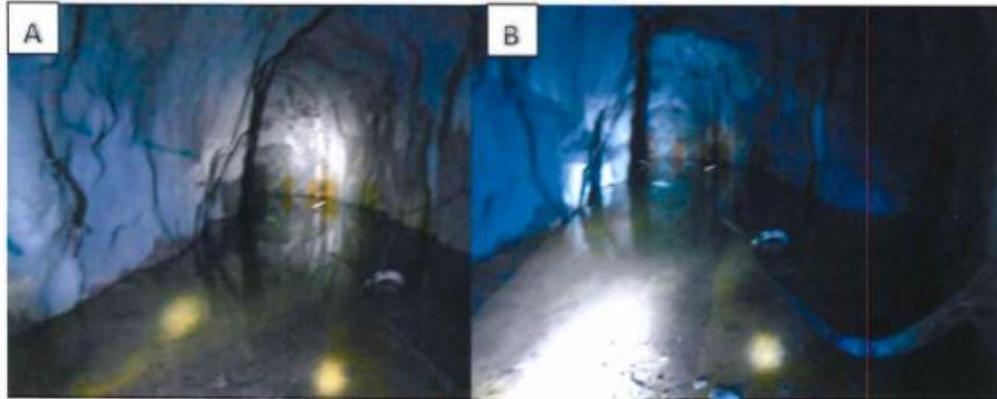
Figura No. 19. Nivel 1170 Sumidero de agua julio 2017

Labores subterráneas inundadas (A v B)

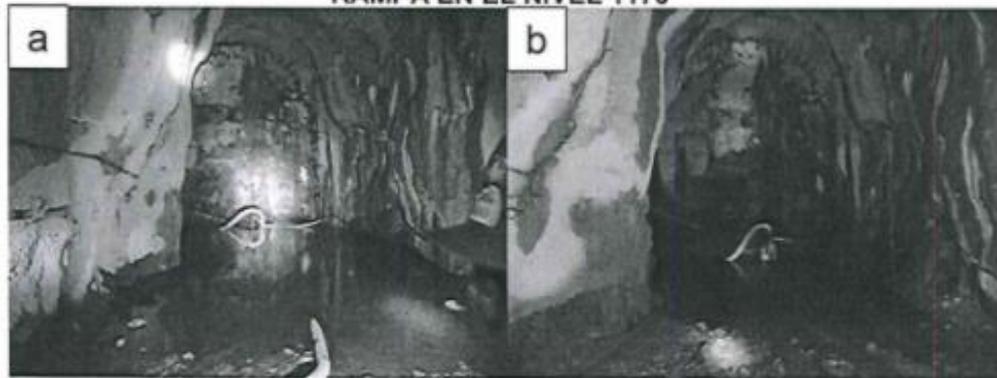
Figura No. 20. Nivel 1170 Sumidero de agua noviembre 2017

FOTOGRAFIA 5
RAMPA EN EL NIVEL 1170

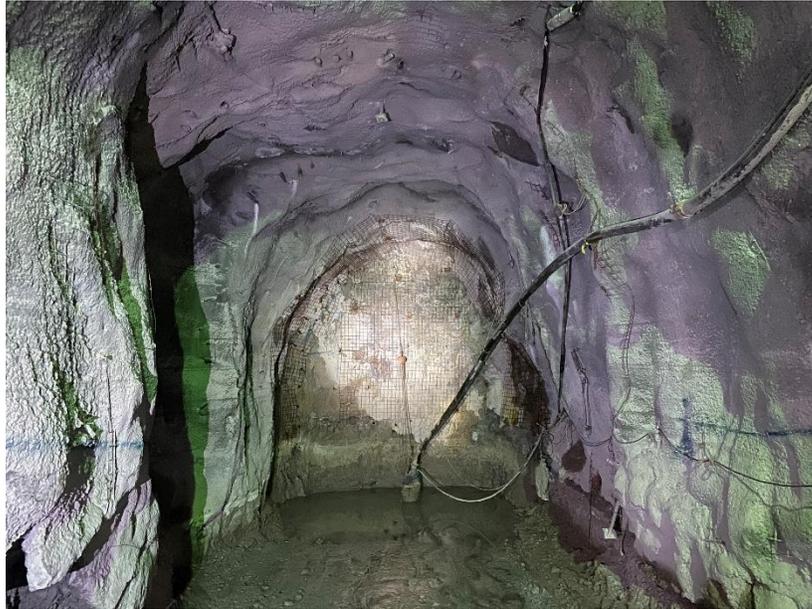
Figura No. 21. Nivel 1170 Sumidero de agua visita 2021

Por último, se visitó el nivel más bajo de la mina, en donde se hizo mención de las aguas de contacto, que corresponden a las aguas que entran en contacto con las galerías y túneles que comprenden la actividad minera subterránea, y estas son colectadas en puntos inferiores llamados sumideros. Los sumideros se encuentran distribuidos en varios niveles, y poseen un sistema de bombeo para dirigir las aguas hacia la planta de tratamiento de aguas residuales de tipo especial que se encuentra en la superficie. En este punto el personal asesor de PAPXIGUA tomó datos *in situ* para medir parámetros físico-químicos del agua.

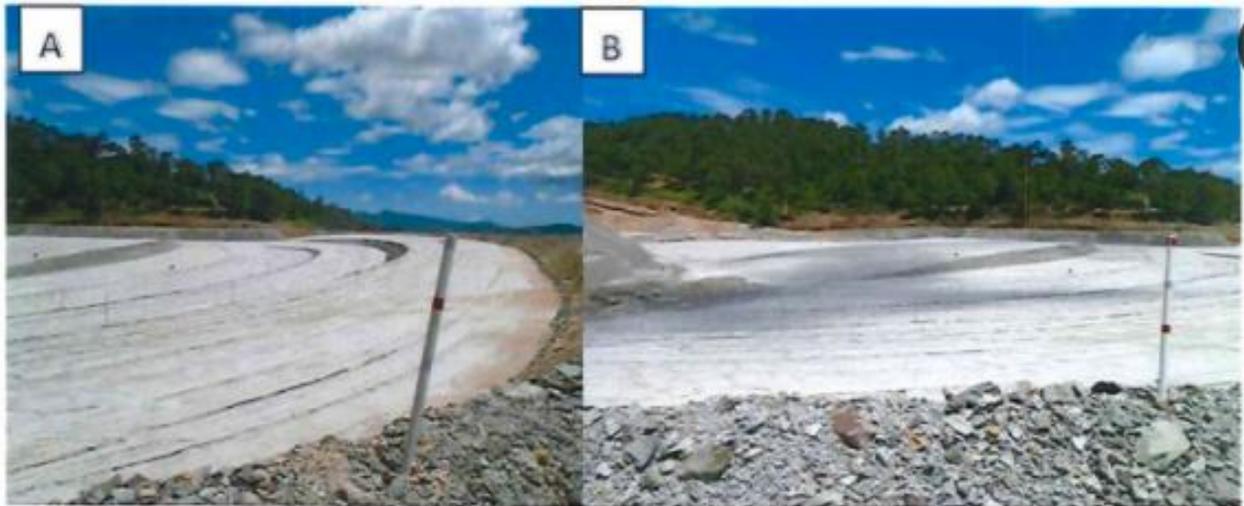
Figura No. 28. Escombrera B y vertedero de colas 2017

Desniveles topográficos en el botadero de (A y B).

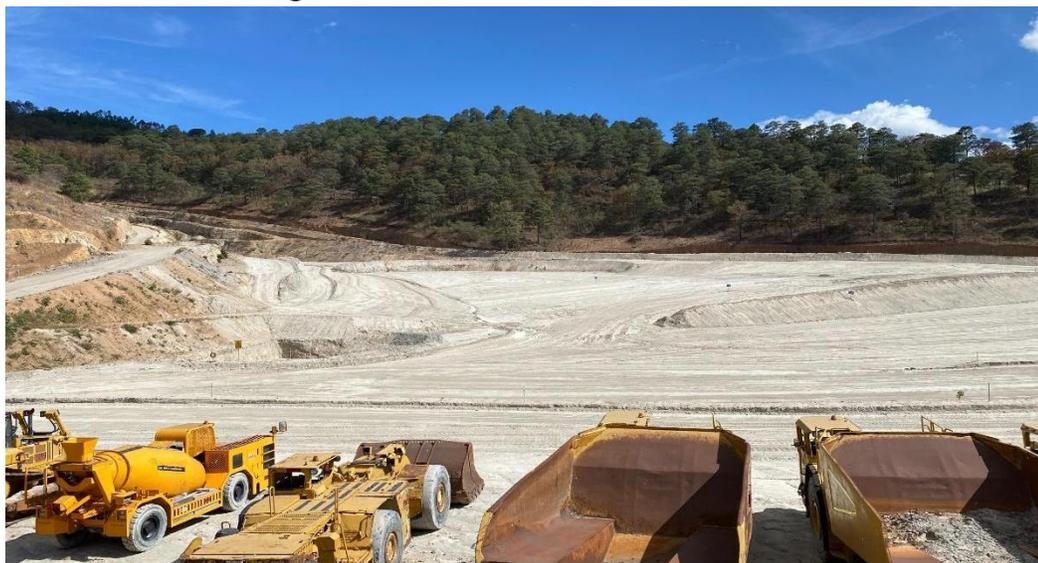
Figura No. 30. Escombrera marzo 2021

Consistentemente se puede observar las condiciones permanentes de la escombrera, según lo documentado por la Dirección General de Minería. A continuación, se presentan una fotografía, correspondiente a las condiciones actuales del área, durante la respectiva visita por parte de la Comisión Verificadora.

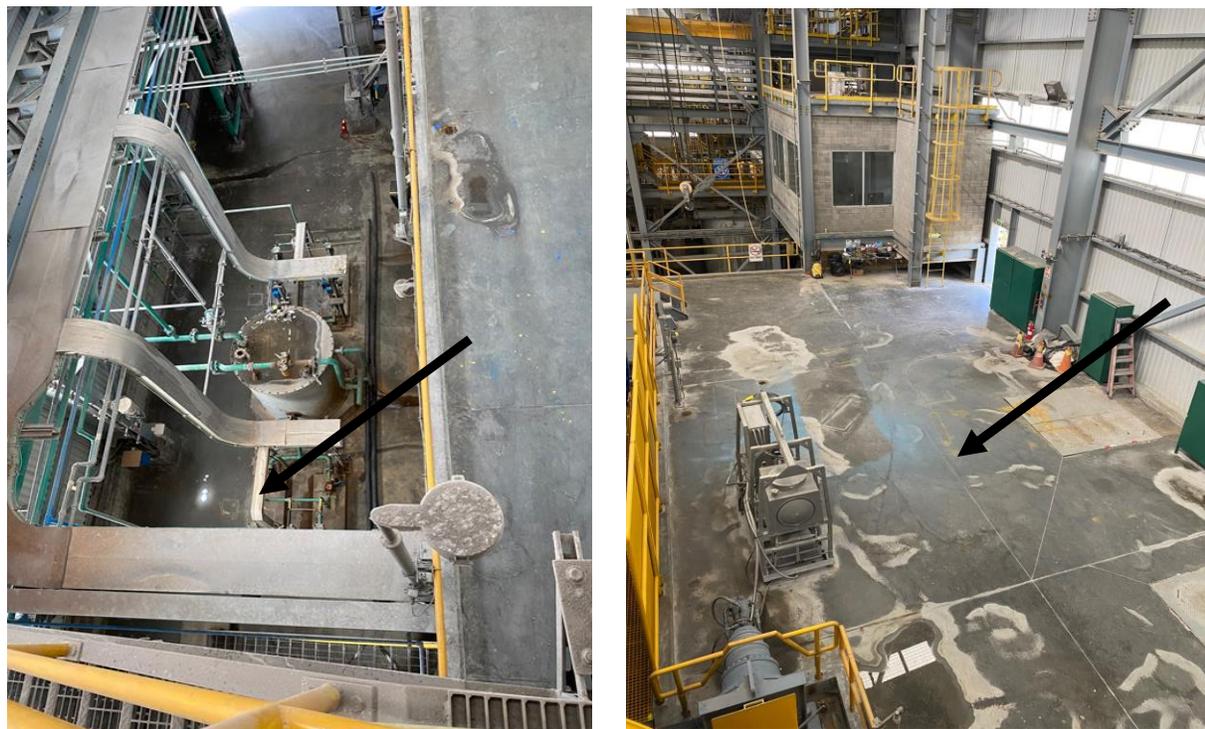
Figura No. 31 y 32. Presencia de agua en áreas

También se observó agua en el piso de toda esta área (300, 400 y 500), y no se aclara en qué momento o proceso se usa esta agua, sólo se menciona como parte de lavado a presión. Sin embargo, por un lado, el agua se encuentra en el área de procesos (ver Figura 10) (no afuera donde se hace el mantenimiento, donde están los talleres y las piezas), y es incongruente que se encontrara la misma, en esta área cuando uno de los problemas principales del mantenimiento de las maquinarias es la corrosión de estas por el agua.

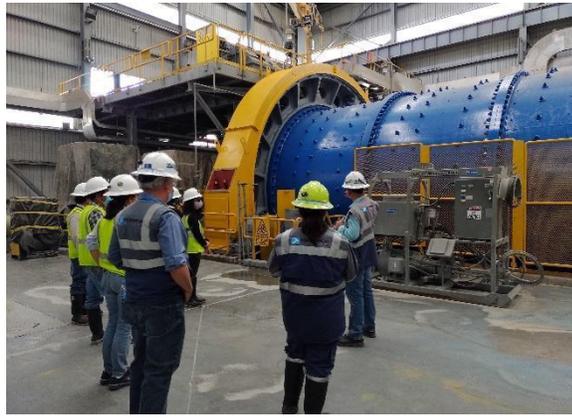
Foto 2. Dentro de las instalaciones de la planta de procesos, observándose la inactividad, a excepción de algunos mantenimientos menores.

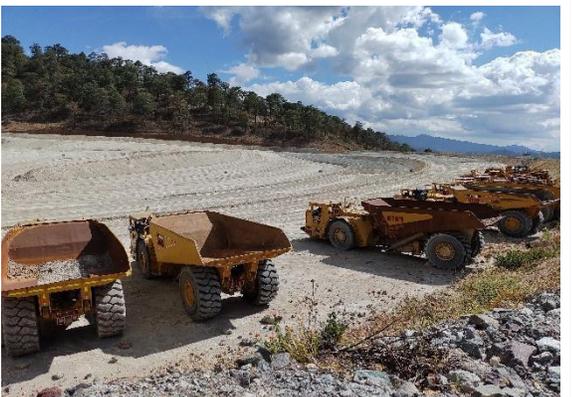
Foto 4. Maquinaria pesada varada en superficie, en el área del depósito de colas secas.

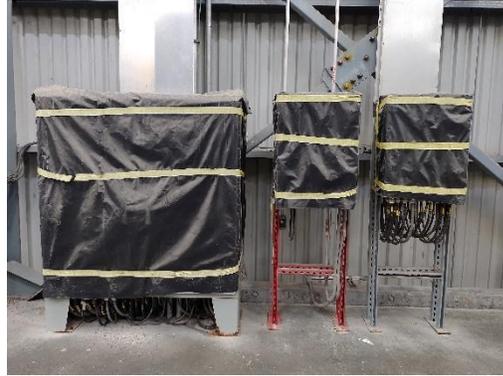
Foto 6. Equipo fuera de operación, debidamente resguardado, para evitar el deterioro de los mismos.

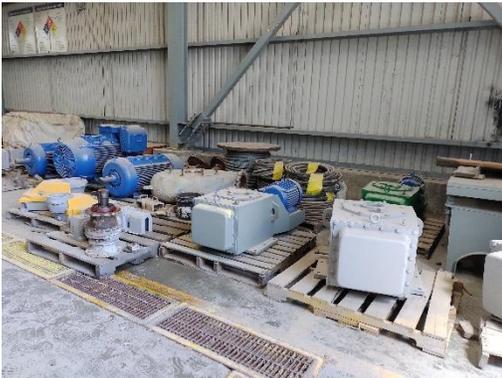
Foto 7. Equipo y materiales fuera de operación, contenido dentro de tarimas, para evitar el deterioro de los mismos.

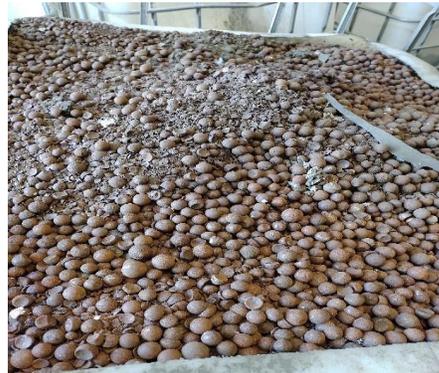
Foto 8. Bolas de acero utilizado para reducir el material triturado inicialmente (materia prima), las mismas se observaron fuera de uso.
