# RESULTADOS PRINCIPALES DEL MONITOREO DE CALIDAD DE AGUA EN LOS ALREDEDORES DE LA MINA MARLIN

PRIMER SEMESTRE 2019

UGSA-INF-MA-091-2019

**PREPARADO POR: UNIDAD DE GESTIÓN SOCIO AMBIENTAL**

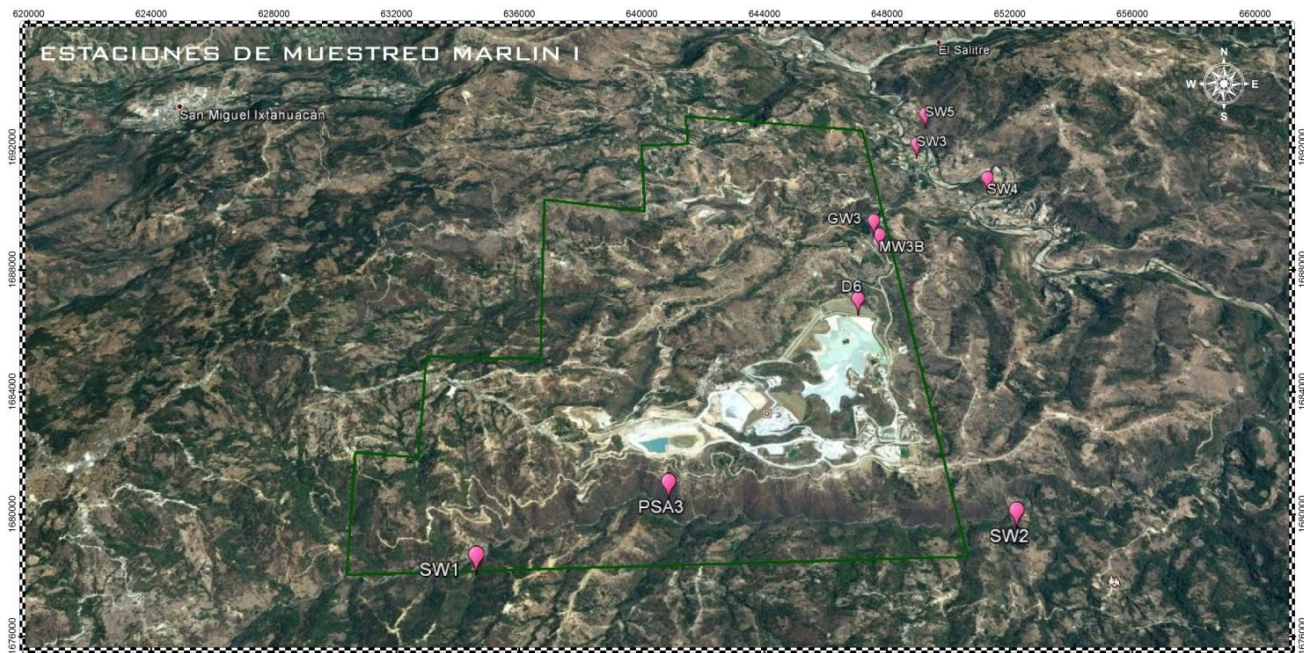
ILUSTRACIÓN 1 : MAPA DE ESTACIONES DE MONITOREO  
RESULTADOS PRINCIPALES DEL MONITOREO DE CALIDAD DE AGUA EN LOS ALREDEDORES DE LA MINA MARLIN | 26 de julio de 2019

Estación	Descripción	Coordenadas	
		Este	Norte
SW1	Río Tzalá, aguas arriba	638020	1683056
SW2	Río Tzalá, aguas abajo	642430	1683290
SW3	Riachuelo Quivichil, aguas abajo de la descarga	642417	1887787
SW4	Río Cuilco, aguas arriba	643056	1687231
SW5	Río Cuilco, aguas abajo	642597	1688261
MW3B	Pozo de monitoreo, aguas abajo de la presa de colas	641806	1688467
PSA3	Pozo de abastecimiento	639579	1683705
GW3	Manantial Txexihue	641780	1686864
D6	Pileta de infiltración	641497	1685741

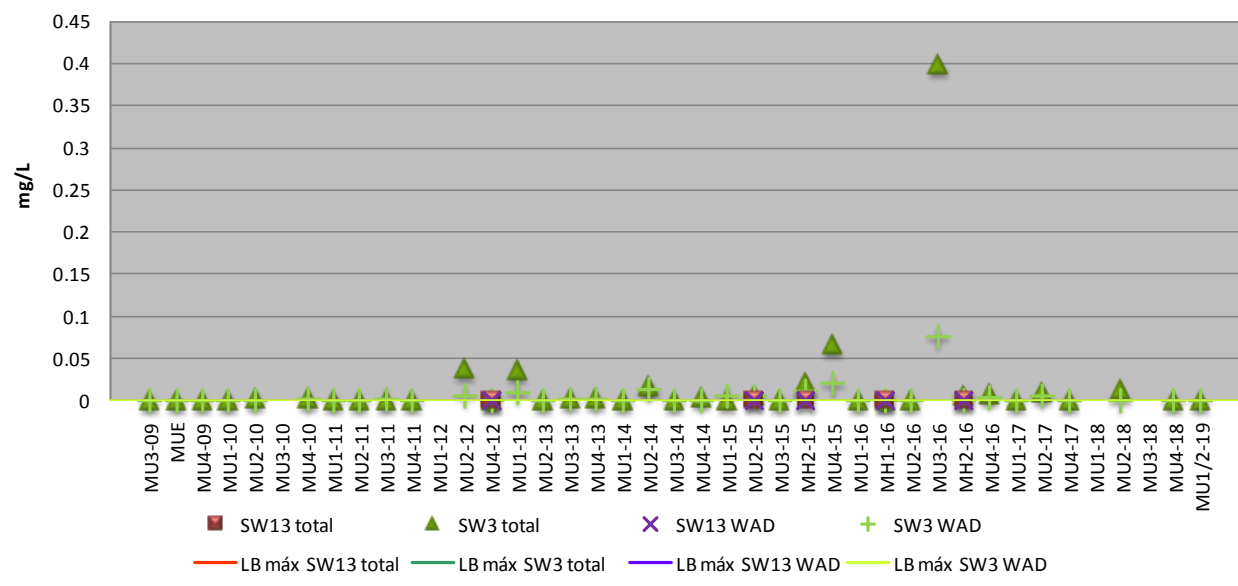
ILUSTRACIÓN 8: CIANURO EN RIACHUELO QUIVICHIL

Nota: Línea base con valores no detectables de <0.02 mg/L para SW3 y entre <0.005 y <0.010 mg/L para SW13.

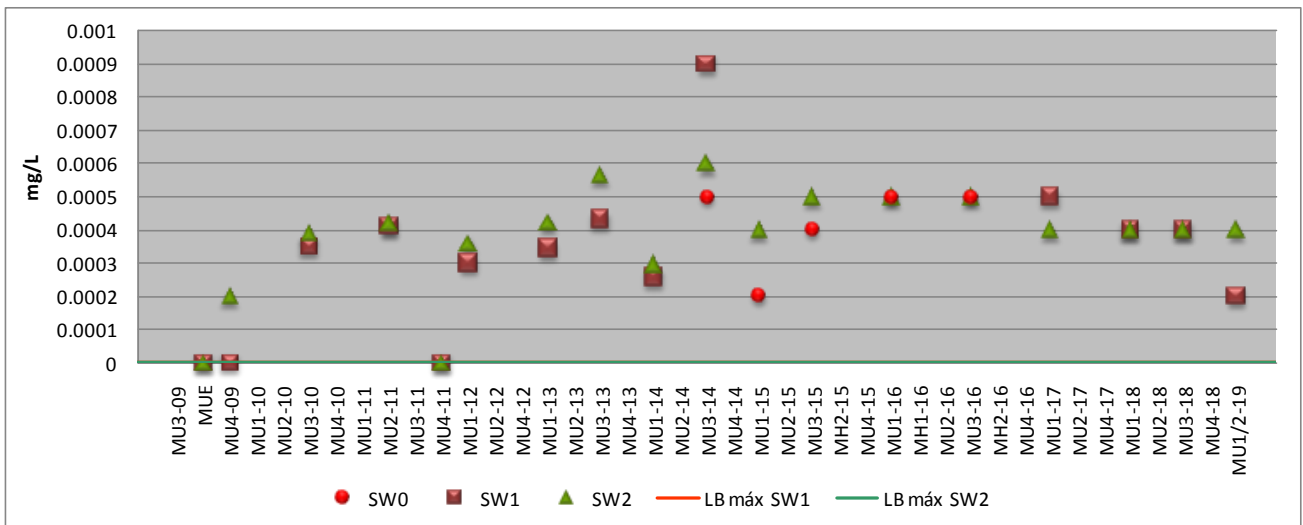
ILUSTRACIÓN 11: ARSÉNICO TOTAL EN RÍO TZALÁ

Río Tzalá Estaciones: SW1 (aguas arriba del tajo) y SW2 (aguas abajo del tajo)	Ausencia de drenaje ácido. Ausencia de alteraciones en el contenido de metales, arsénico, cianuro u otros, que puedan asociarse a las antiguas instalaciones mineras.	Cercano a Tajo Marlin y mina subterránea. Se ha observado su uso para riego.
Río Cuilco Estaciones: SW4 (aguas arriba de descarga) y SW5 (aguas abajo de descarga)	Potencial de hidrógeno (pH) y temperaturas mayores a línea base, así como presencia inusual de carbonatos, no atribuibles a la descarga, debido a la similitud de comportamiento entre estaciones. Ausencia de alteraciones en el contenido de metales, arsénico, cianuro u otros que puedan asociarse a las antiguas instalaciones mineras	Río de gran caudal en el que desembocan el Riachuelo Quivichil y el Río Tzalá. Se ha observado su uso para pesca artesanal, lavado de ropa, extracción de arena y recepción de drenajes.

Nota: Línea base con valores no detectables entre <0.005 y <0.010 mg/L.
