Comisión Verificadora al proyecto “Escobal”
en el municipio de San Rafael Las Flores, Santa Rosa

11 de marzo de 2021

Ciudad de Guatemala, 20 de mayo de 2021

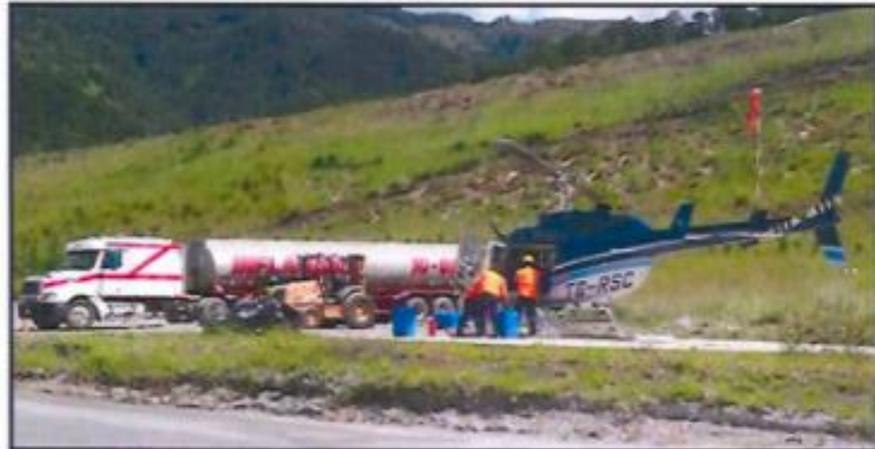
Figura No. 6. Transporte de diésel noviembre 2017.

La inspección realizada por el Ministerio de Energía y Minas en julio de 2017 (SCDM-INF-INS-EXT-125-2017) reporta la necesidad de 1,500 galones de diésel diarios para la ventilación de la mina subterránea. En las inspecciones del 2017, reportan que el combustible ingresó por vía aérea, y esta vía se utilizó también para poder evacuar desechos orgánicos, como lo ilustra la fotografía 1 de la inspección SCDM-INF-INS-EXT-198-2017.

Fotografía 1 Helicóptero introduciendo combustible (diésel) y sacando desechos principalmente
Fuente: informe de inspección SCD-INF-INS-EXT-198-2017, Dirección General de Minería.

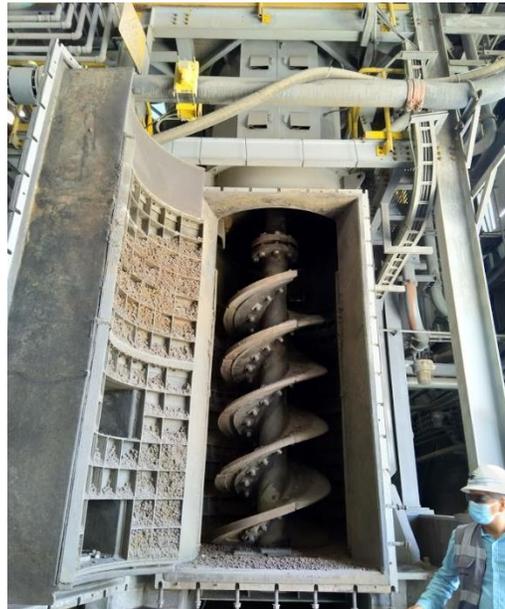
Figura No. 13. Área de molienda

El área de trituración y molienda se encuentra desactivada, las máquinas y bandas transportadoras vacías. Algunas máquinas se encuentran desarmadas y en mantenimiento. Se identificó agua en el suelo de las galeras, según lo indicado por el personal de la entidad, esto se debe a posible fuga. Se observaron bolsas de una tonelada y media tonelada con el concentrado para exportación en las bodegas, las cuales se encuentran en dicho lugar desde 2017.

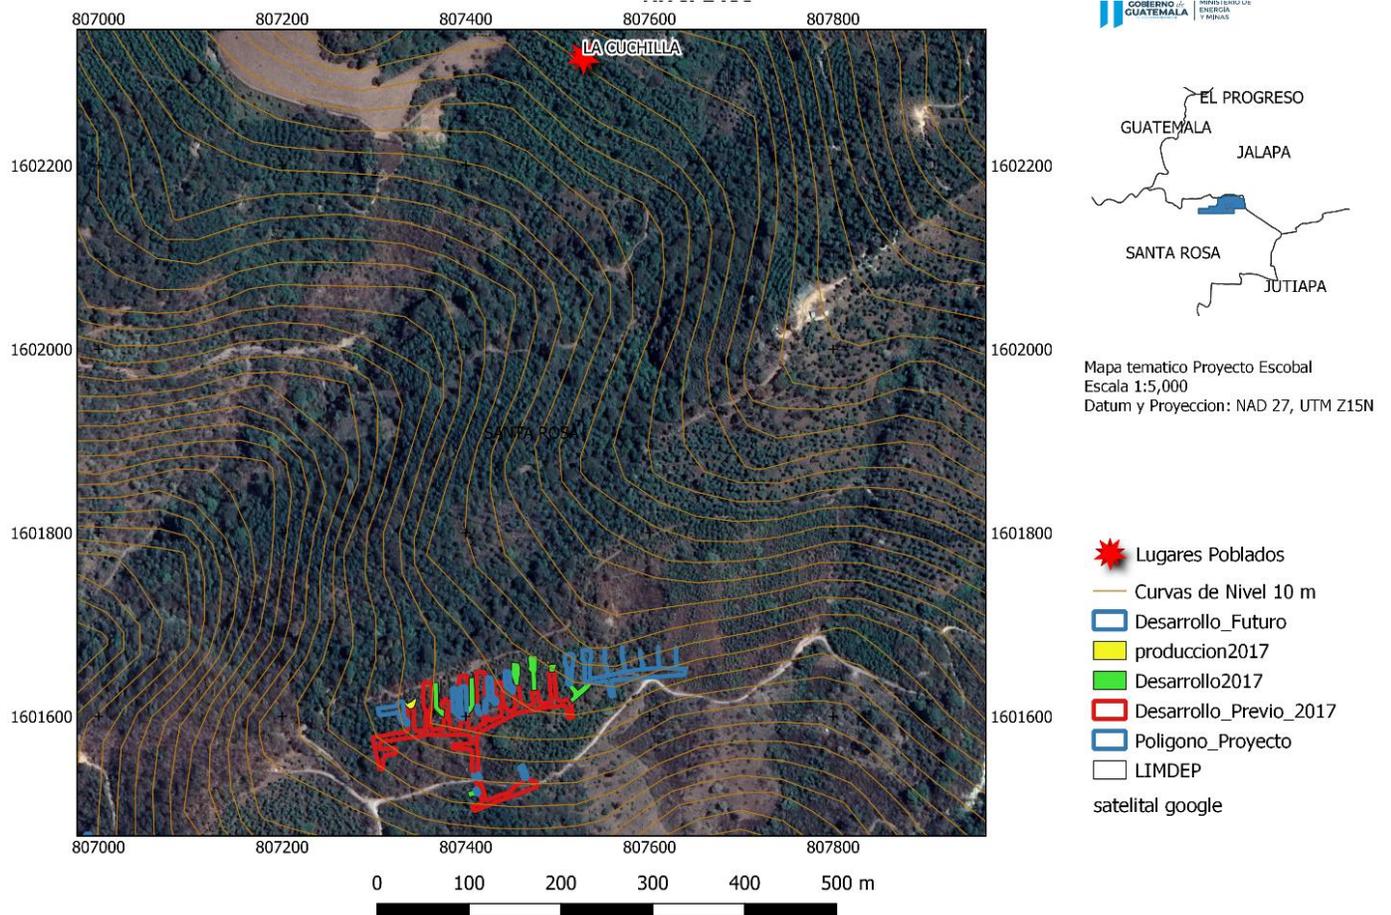
Figura No. 16. Ubicación del nivel 1455

En la figura No. 16 se presenta la ubicación del Nivel de mina subterránea 1455 y la comunidad de La Cuchilla. La cámara visitada por la Comisión Verificadora se encuentra en el Nivel 1455.

Así mismo, se observa que la comunidad de La Cuchilla se ubica cercana a las operaciones mineras. Dentro de las recomendaciones de la DGM (SCDM-INF-INS-EXT-248-2019) recomienda actividades para la estabilización y soporte de mina subterránea, las cuales incluyen el ingreso de cemento a sus instalaciones, con la finalidad de poder rellenar las cámaras aún descubiertas. Los derrumbes y colapsos reportados en inspecciones anteriores no fueron discutidos en la visita. Sin embargo, representan una importancia socioambiental fuera de las operaciones mineras, debido a la cercanía de la comunidad de La Cuchilla, en donde se tiene conocimiento de manera verbal, que se reportaron diferentes movimientos de tierra perceptibles en la comunidad, se desconoce si dichos movimientos aún son perceptibles a la fecha.

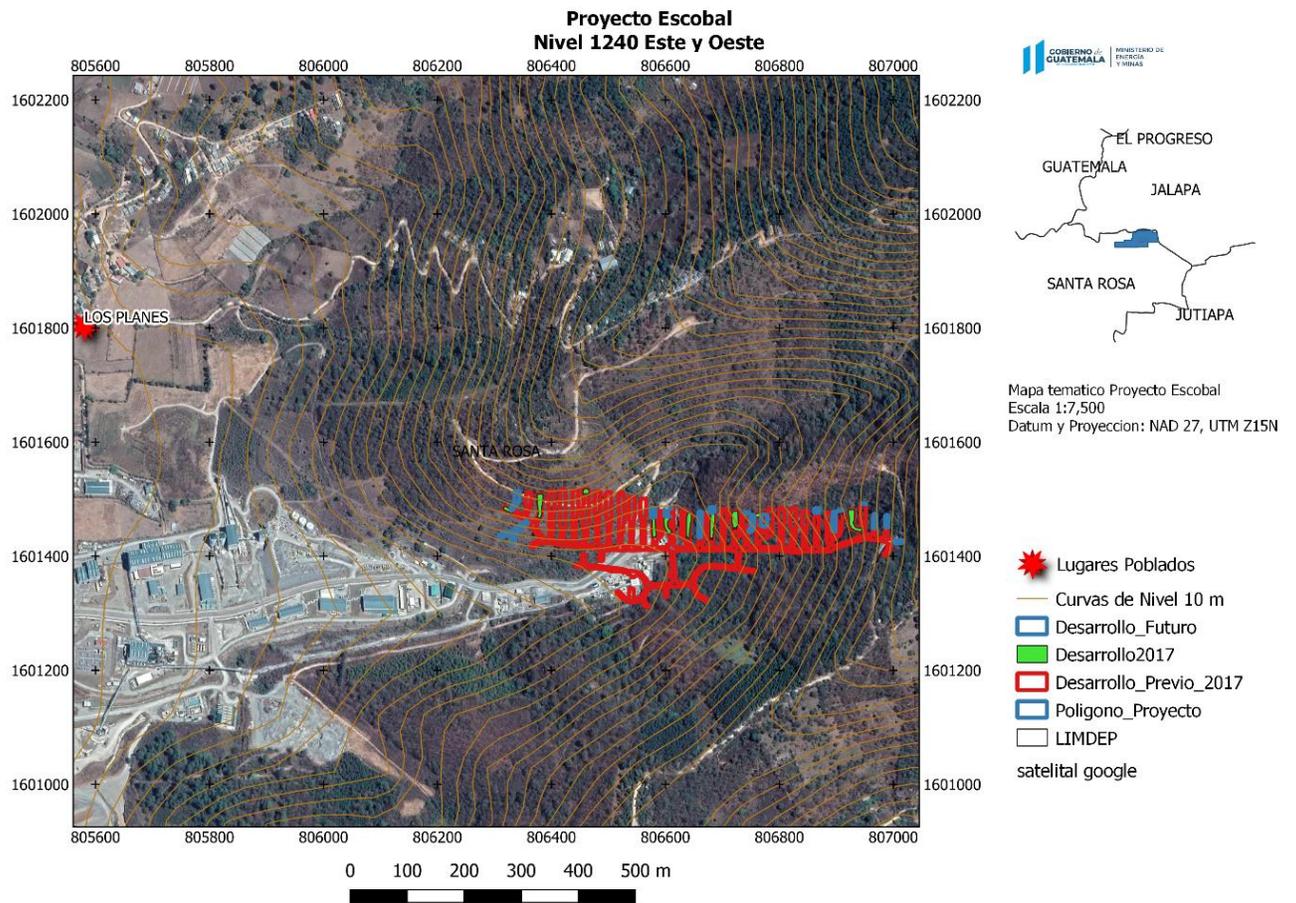
Figura No. 18. Nivel 1240 Este y Oeste.

En inspecciones anteriores realizadas por la DGM del MEM se reportó un derrumbe en el nivel 1240 de la mina subterránea en julio de 2017. En octubre de 2017, dicho derrumbe se consideraba un área crítica de la mina. En el informe de noviembre de 2017 se continúa reportando el derrumbe en este nivel, y se reportan las últimas labores realizadas en el nivel 1190 y rampa 1170. En la inspección de diciembre de 2017, se reportaron 7 cámaras abiertas (en los niveles 1415 y 1245), y se reporta una suspensión completa de la ventilación subterránea. Se reporta una intervención en el nivel 1329 de la mina subterránea, y un colapso en el nivel 1230.

El nivel 1240, y otros niveles con derrumbes previamente reportados no se visitaron en la visita para corroborar el uso de cemento en estas áreas.

Con base en la Figura No. 18 se puede observar la posición de las operaciones de mina subterránea en relación con las comunidades de La Cuchilla y Los Planes.

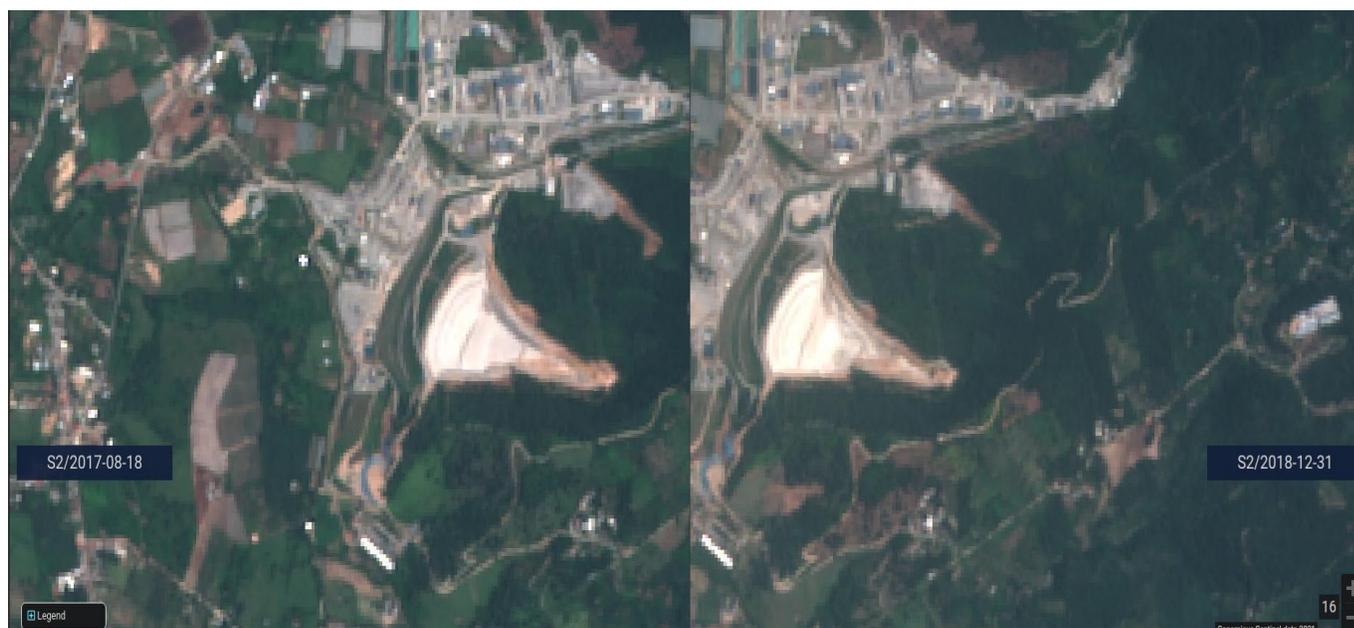
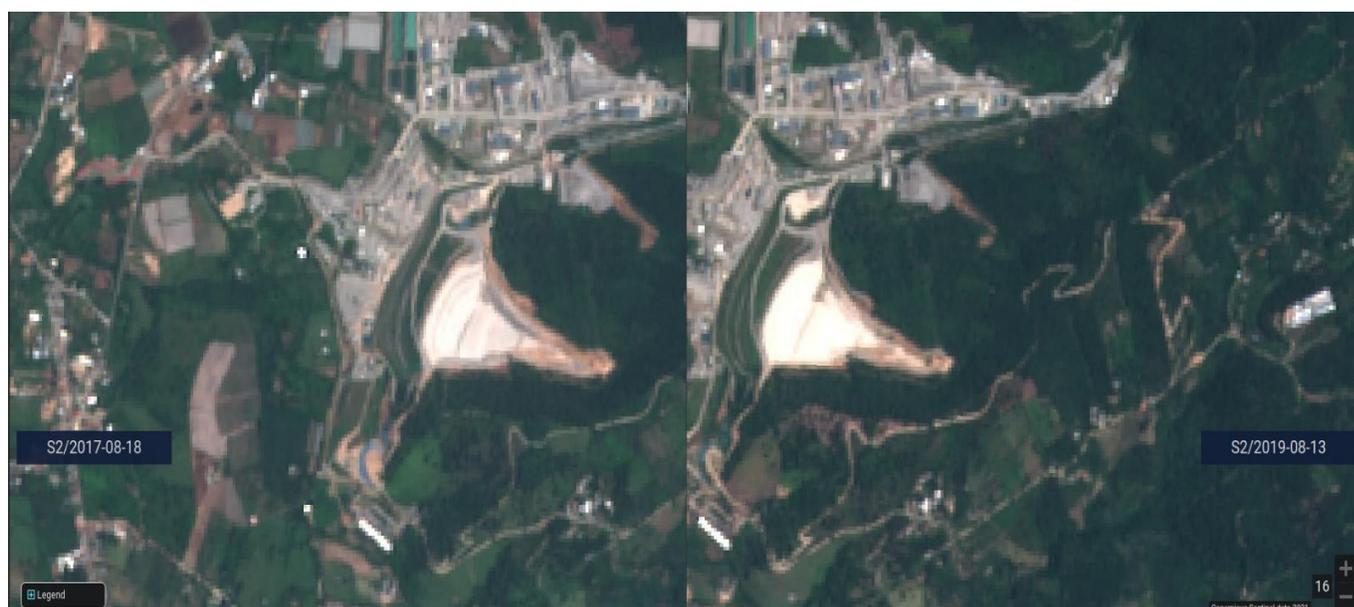
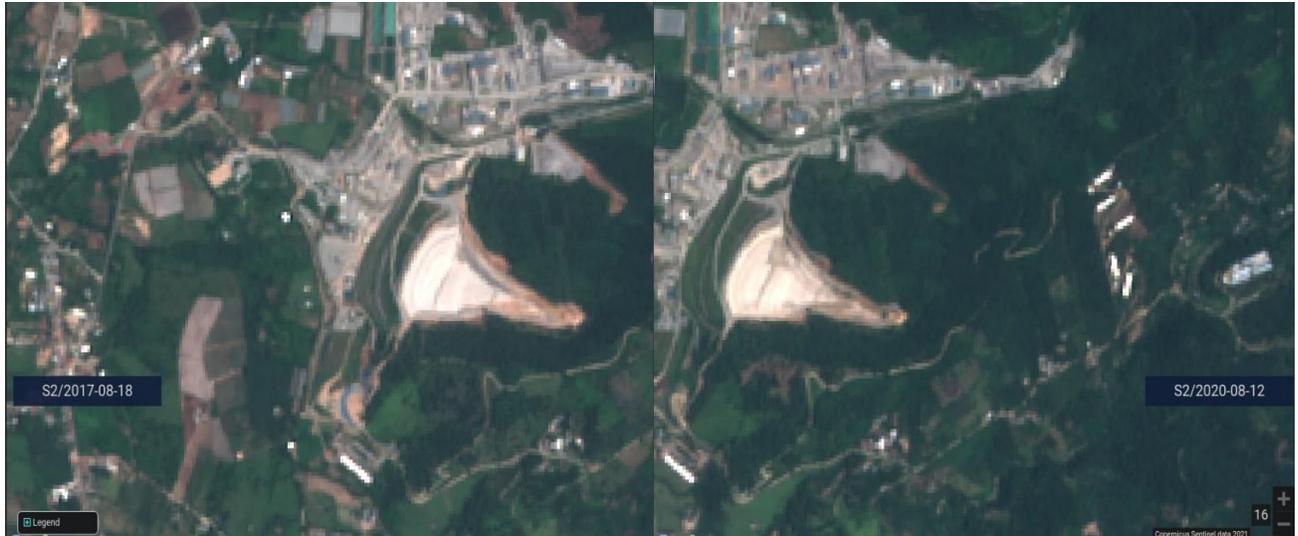
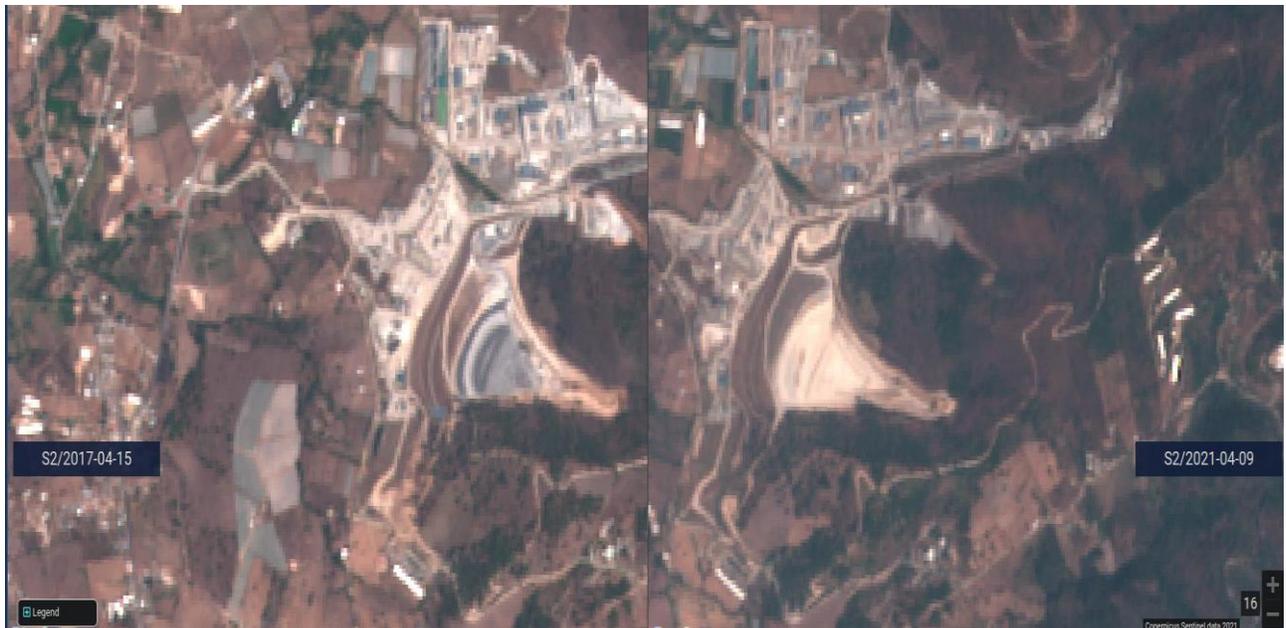
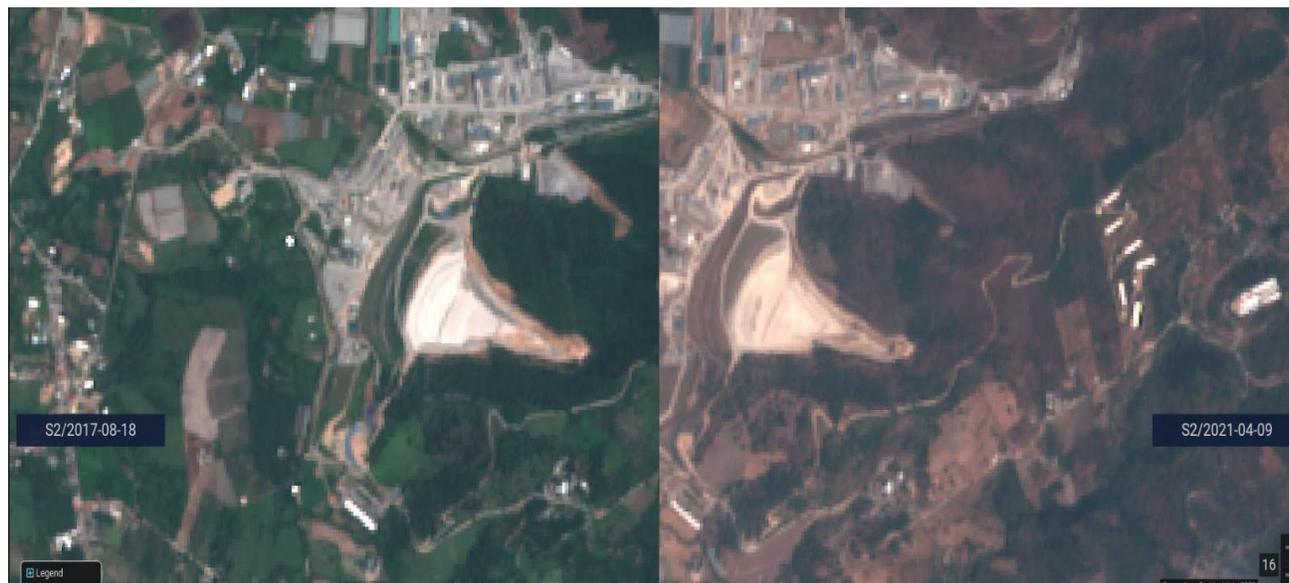
En las imágenes satelitales de los años desde la suspensión minera (2017) hasta el 2021, no se observan cambios significativos en los apilamientos de rocas ni en el depósito de desechos de colas. Esto permite observar, al menos de manera superficial, la permanencia en el tiempo de los apilamientos y almacenamiento de los diferentes materiales sólidos, indicando poca o nula actividad en este sentido.

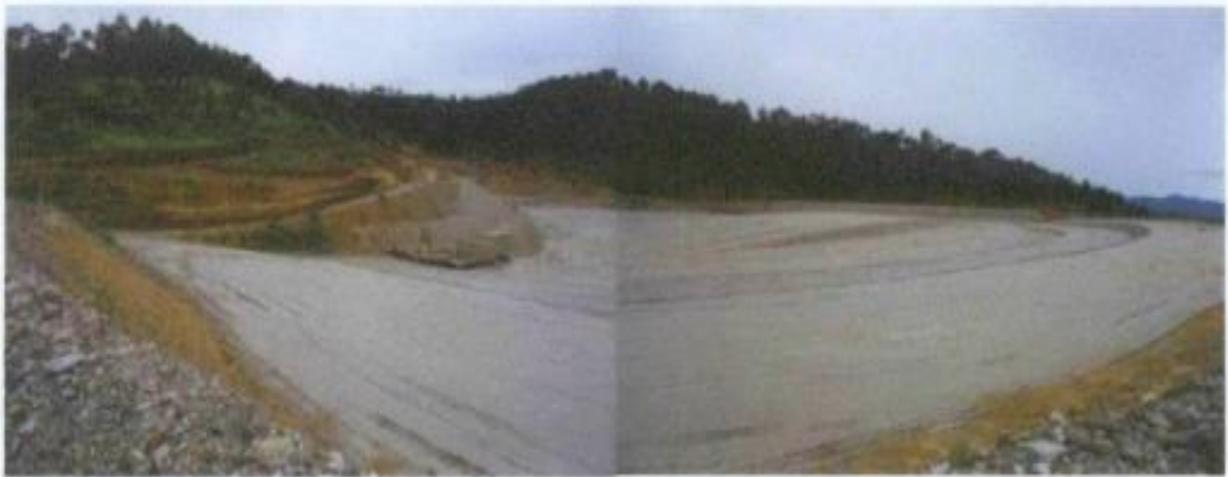
Figura No. 27. Escombrera y vertedero de colas octubre 2017

Consistentemente se puede observar las condiciones permanentes de la escombrera, según lo documentado por la Dirección General de Minería. A continuación, se presentan una fotografía, correspondiente a las condiciones actuales del área, durante la respectiva visita por parte de la Comisión Verificadora.
